Winterthur, 06.11.2023

Schulhaus Zweigärten Oberembrach

Zustands- und Sanierungsanalyse

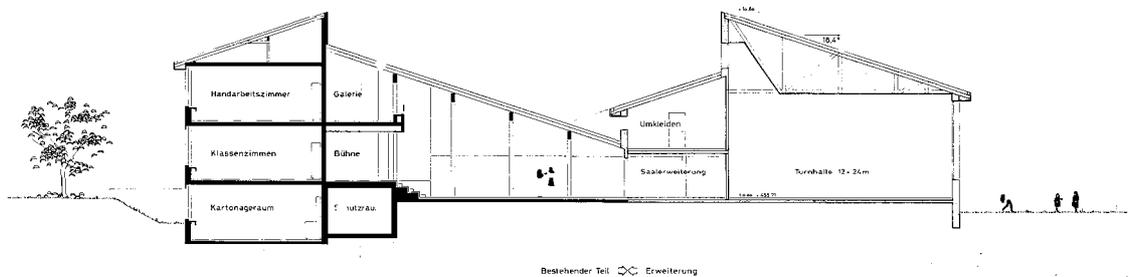
Querschnittplan durch die Aula und die Turnhalle

Das Dach weist offensichtliche Undichtigkeiten auf gemäss diversen Wassereintritten bei Starkregen. So gemessen und festgehalten letzten Juli 2023.

Es wird dringend empfohlen die vollständige Dachfläche zu sanieren, dabei die Wärmedämmung zu erhöhen und die Dachfläche optional mit einer PV-Anlage zu erweitern. (Auf dem Dach der Turnhalle besteht bereits eine PV-Anlage).2

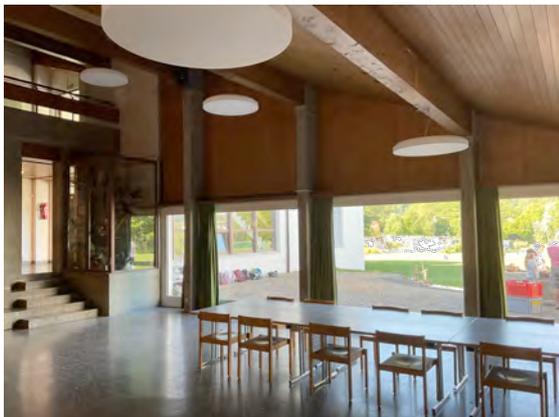
Fotoausschnitt in der Aula

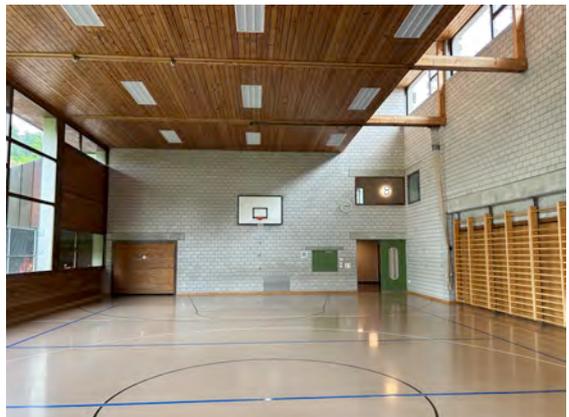
Fotoausschnitt in der Turnhalle
